海原5.5级地震宏观考察初步总结

1982年4月14日海原发生5.5级地震后，兰州地震研究所科技人员*即赴现场考察。同时到达的有宁夏回族自治区地震研究所、国家地震局地球物理研究所、宁夏固原专区地震办公室等单位。各有关单位在现场互相协作，调查、访问了宁夏海原县和甘肃靖远县14个公社60多个居民点。

通过考察，确定了这次地震的宏观震中位置为：北纬 $36^{\circ}48'$ ，东经 $105^{\circ}31'$ ，即在宁夏海原县蒿川公社境内，位于仪器震中南东5.5公里处。震中烈度为Ⅶ度。相应勾画出Ⅵ度、Ⅴ度区的范围。同时对震害特征、发震构造背景等作了初步分析。

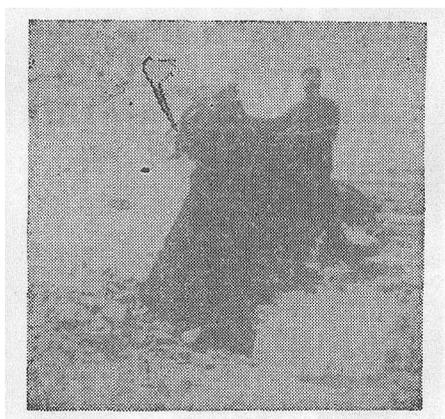
拱窑是宁夏固原和甘肃定西黄土地区的主要建筑物之一。历次地震证实，此类建筑抗震性能极差。在这次地震中，此类建筑损失严重(照片1)。其原因有：结构不合理(不具备拱形条件)、强度极低(土坯及土的粘结力很差)、施工质量低劣，几乎没有整体性。所以在不大的地震力作用下，即遭破坏。

照片1 蒿川公社拱窑倒塌

此次破坏情况大体有：端墙闪裂或倒塌，这种情况居多；其次为拱顶塌落；此外尚有墙角边墙破坏导致拱顶塌落。调查表明，在同样条件下，连拱窑的破坏比单拱窑破坏轻。由于拱窑抗震性能难以较大的提高，故应积极创造条件，逐步淘汰。
