# 汶川大地震四川省青川县砖混结构村镇房屋震害分析

**摘要:**2008年汶川8.0级大地震造成了大量的房屋破坏, 尤其村镇房屋的破坏最为严重。本文基于对四川省青川县部分乡镇村镇房屋震害的实地调查, 对砖混结构房屋的震害从地形、地基基础和结构三方面进行了震害总结, 分析了典型震害的成因, 指出了目前村镇房屋建设存在的问题, 最后对提高村镇民房的地震安全提出了一些建议。

## Damages on Brick-concrete Rural Buildings in Qingchuan County, Sichuan Province, during the Great Wenchuan Earthquake

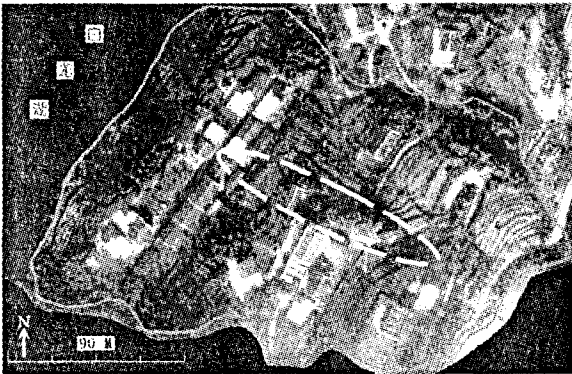
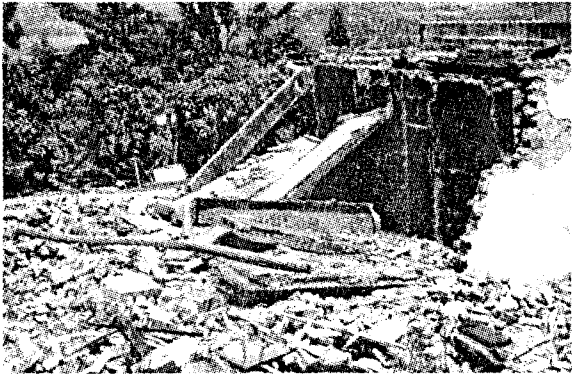
调查区多位于山区,地形复杂,陡峭边缘、孤突斜坡、山梁顶部等处地震动放大效应显著。常见的是位于沟谷边缘,特别是是三面临空的地方,民房震害明显较重,多数情况下发生倒塌或者不可修复的严重破坏。盆地效应会导致严重的地震灾害:在营盘乡新南村二社调查时发现,该村近30户所处地形大体为簸箕状的类盆地地形(如图3(a))。盆地长轴方向为近北西向。调查发现在图3(a)中椭圆所示位置的房屋全部倒塌,而旁边不远处的房屋虽然遭受严重破坏的比例也较高,但是完全倒塌的很少。倒塌的房屋有砖混结构楼房也有建筑质量较好的单层砖平房。综合调查结果,单层砖平房只要不是地基破坏和建筑质量的问题,很少有倒塌的,多数遭受中等破坏。而此处土层与周围并没有大的不同,所以推断为地形效应导致地震动放大。簸箕状地形也属于一种盆地地形,因为边缘对地震波的反射和散射,在中心地发生“聚焦效应”,造成地震动放大。据李宪忠对台北盆地的研究,不考虑土层效应,盆地效应可以放大地震加速度50%左右<sup>[5]</sup>。所以新南村此处的地震动可能要比附近高出许多。

(a) 新南村二社地形 (Google 卫星照片)

(b) 倒塌的单层砖平房

图3 地形的地震动放大作用

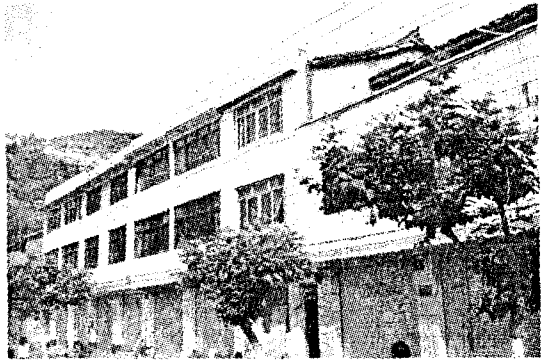
软土层放大导致的破坏在调查区多见,这主要是因为调查区很多地方都建在填土场地上,地基处理并不是十分严格。图4所示房屋位于沙州镇白云街的同一侧,图4(a)所处位置原来为山梁,图4(b)所处位置原为山沟经填土后用作建设。调查发现,

凡位于平整山梁场地上的房屋多遭受中等到严重破坏,主要在房屋后墙和内墙,前墙由于设有柱子破坏较轻;而位于填土场地上的建筑全部倒塌。总体房屋建造方式和质量与山梁场地上的相近,而且仅隔一条街道。所以场地条件不同是导致震害差异的主要因素。

(a) 平整山梁场地上的房屋破坏较轻

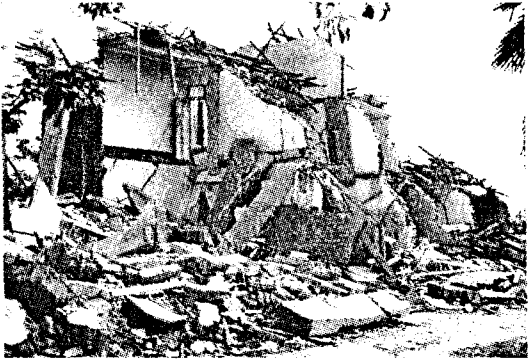
(b) 填土场地上的房屋全部倒塌

图4 填土地震的地震动放大显著并导致房屋坍塌

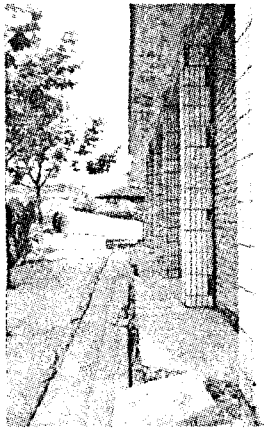
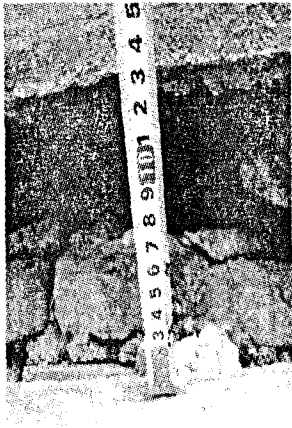
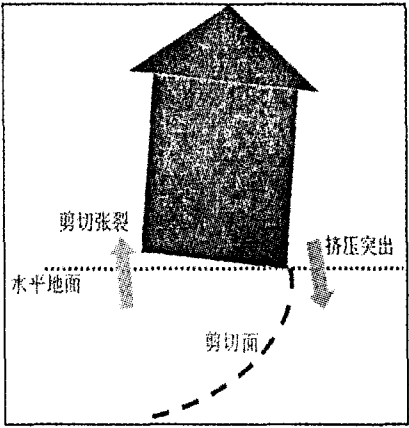
汶川地震在青川造成的地震动很强,中国地震局公布的地震烈度达到 IX 度<sup>[6]</sup>,因此地震动导致的剪切作用很大。在沙州市场附件调查时发现地基受地震剪切作用破坏的典型例子:该栋砖混结构房屋南侧房屋和基础间开裂约 13 cm,而北侧则出现

挤压变形,地面略有突出,并且在南侧地面有数条东西向裂缝,显示土层有所移动。综合考虑该栋房屋应遭受了如图5(c)所示的地震作用,土层剪切使得房屋南侧抬高,北侧遭受挤压。

(a) 房屋南侧开裂

(b) 裂缝测量

(c) 地震破坏机理示意图

图5 地震造成的地基剪切破坏

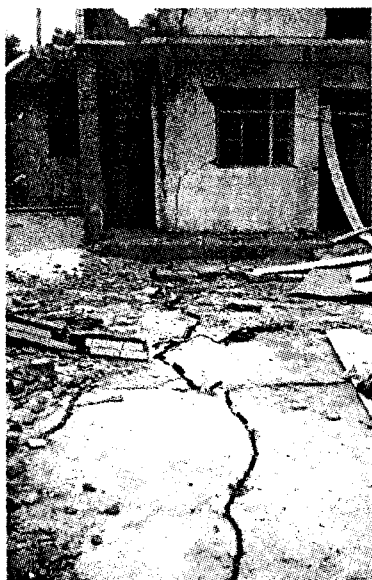
如图6所示的房屋受近东西向的地裂缝影响,底层发生严重破坏,二层局部坍塌。

图6 地裂缝造成的房屋破坏

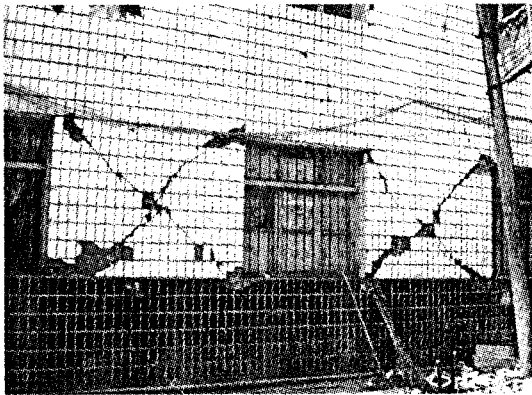
图7为木鱼镇永安路115号一栋砖混结构的破坏情况。图中房屋窗体采用较粗的铁条作为防护栏,使得窗体的强度较高。中间没有设置构造柱,两个窗间墙发生X破裂。

图7 窗间墙的X裂缝

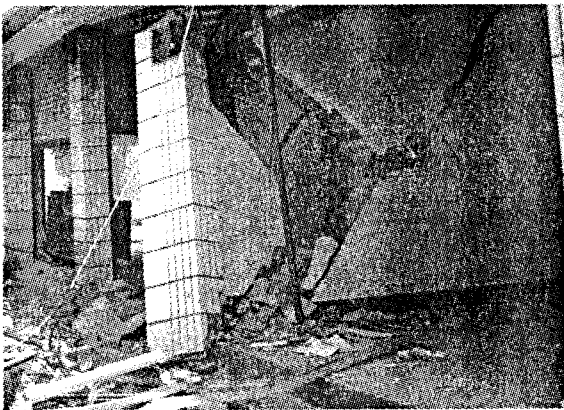
图10所示沙州镇景谷街24号,其房屋的底层作为商铺使用,临街面开洞,而且角柱使用砖柱而不是构造柱,这样造成侧墙发生向前的位移时抗剪能

力很低的砖柱首先破坏,进而使墙体开裂。与此同时相邻的一栋砖混结构设置的构造柱基本没有遭受破坏,结构破坏也相对要轻。

图8 砖柱破坏引发墙体开裂

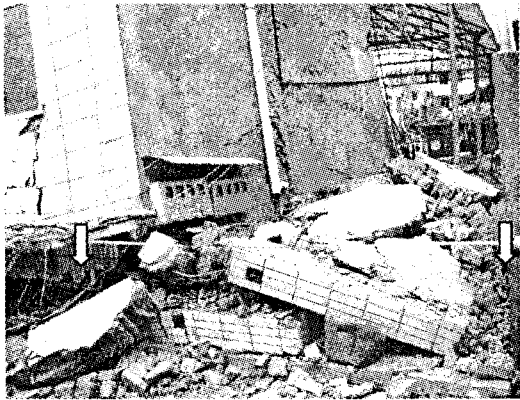
图9为白龙路沙州市场边上一栋三层砖混结构民房。这栋楼房建成后为出入市场方便,将南侧一间的前后墙全部拆除形成门洞。这样地震时受近南北向的地震剪力作用,构造柱底部和一层顶端破坏屈服,最后使墙体垮塌,并在底层发生连锁式破坏,使底层全部垮塌,结构向北侧移达2.8 m之多。但是因为各层都设置了质量较好的圈梁,所以顶上两层虽然遭受严重破坏,但并没有倒塌。

图9 结构完整性破坏导致底层完全垮塌(谭明摄)  
(箭头指示处偏移2.8 m)

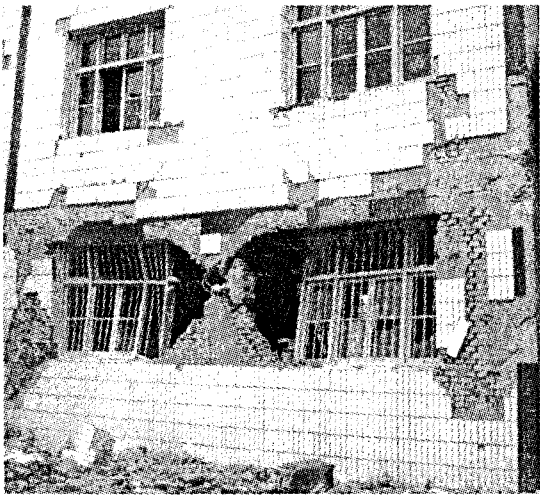
图10是沙州镇政府附近一栋四层设圈梁和构造柱的砖混结构民房,其南侧两间底层作为幼儿园使用,中间的隔墙被拆除形成大开间。地震后该栋南侧破坏明显严重,特别是底层原隔墙所在位置的构造柱因承受过大的地震剪力扭曲变形,底层墙体局部坍塌。

图10 大开间导致构造柱地震破坏  
Fig.10 Failure of constructional column induced  
by large bay.

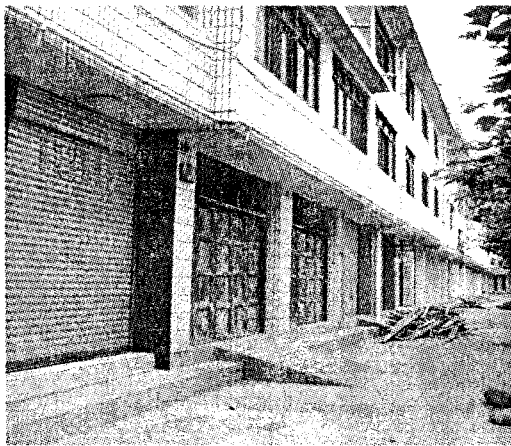
图11中是一排位于沙州镇白龙路的砖混结构民房,在临街面不设墙,而设置了构造柱,但在房屋

(a)砖混结构临街面破坏很轻

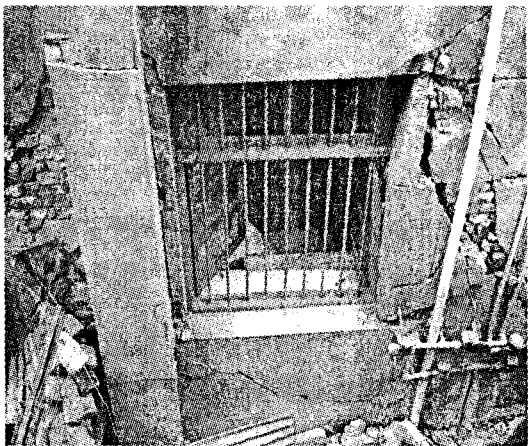
(b)砖混结构后部破坏严重

后半部分却没有设置构造柱。地震后,临街面破坏轻微,看上去基本完好(图11(a))。屋内和房屋后部(图11(b))却遭受严重破坏,砖柱破裂,墙体开裂,房屋已然成为危房。房屋后部虽然墙体较多,但是内部隔墙多为12 cm的单砖墙,抗剪能力比构造柱差很多,这种由于房屋前后部分抗剪能力差异很大而在地震中产生扭转效应使得房屋后部遭受地震破坏严重。

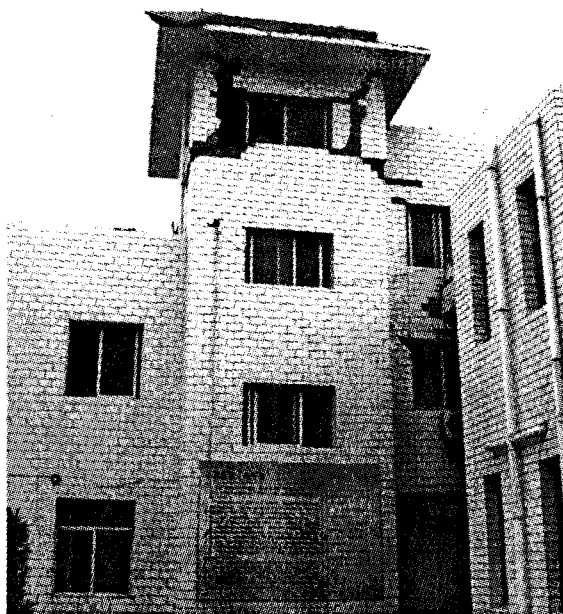
图 12 是沙州镇卫生院的一栋砖混结构,其四层顶部具备凸角不规则特征<sup>[7]</sup>,侧向遭受剪切破坏严重开裂,在突出部分发生了鞭梢效应。总的来说,顶部结构设计在外形上平整简洁、对称平衡且有一定连接措施时在地震中是相对安全的。

图 12 凸角不规则导致的附加震害  
Fig. 12 Extra damage caused by irregularity of roof.

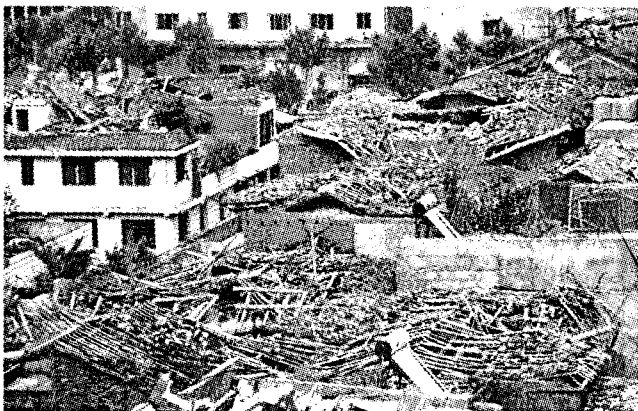
在调查区砖混结构民房顶部采用木楼盖是很流行的一种做法。木楼盖的建造方式和普通砖木结构屋盖一样,檩子是直接搭在砖墙上的,缺乏连接措施。多层砖混结构在地震中顶层的摆幅最大,木楼盖因为较轻而容易发生位错闪落。如图 13 所示,沙州镇砖混结构凡设置木楼盖的,多数发生局部开裂或者坍塌,严重者全部倒塌。砖混结构采用木楼盖时震害要重于采用钢筋混凝土楼盖已经为震害证明<sup>[8]</sup>。

图 13 木楼盖在地震中普遍破坏  
Fig. 13 Wooden roof without connection is vulnerable during earthquake.

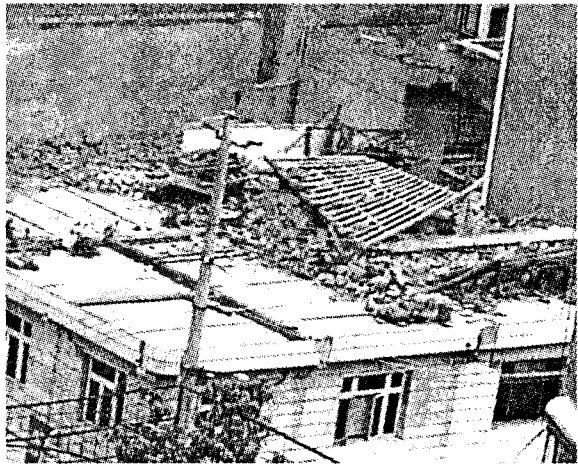
在砖混结构顶层楼板上额外修建小房子的在沙州镇也比较常见。因为砖墙体和楼板没有连接,墙体较薄,加上木楼盖的大位移,往往引发顶层的小房子倒塌(图 14)。所以,除非采取构造抗震措施,因此顶层楼板上修建小房子的做法是不可取的。

图 14 直接修建在顶层楼板上的木楼盖小房子倒塌  
Fig. 14 Attic built on top roof collapses.

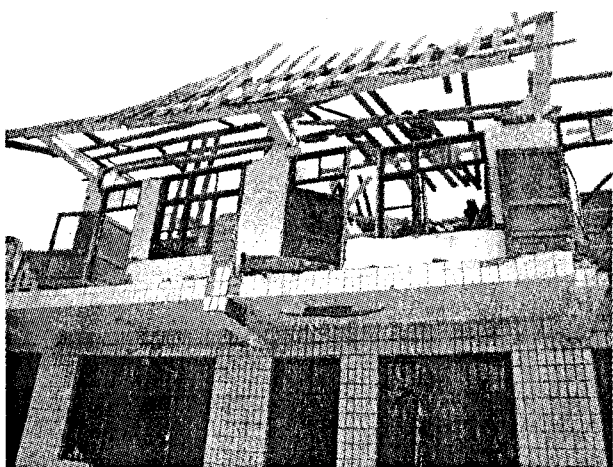
图 15 是营盘乡南新村二社一栋二层砖混结构民房的破坏。木屋架本身具有连接措施,但是木架和挑梁、山墙之间除了个别用铁丝捆扎而外没有别的连接措施。地震中木架的偏移很大,在木架的带动下顶层一侧的山墙垮塌。而底层结构只有一些剪切裂缝,结构基本完好。经测量木架闪出位移最大达到 1.4 m。

图 15 木架偏移  
Fig. 15 Displacement of wood roof.

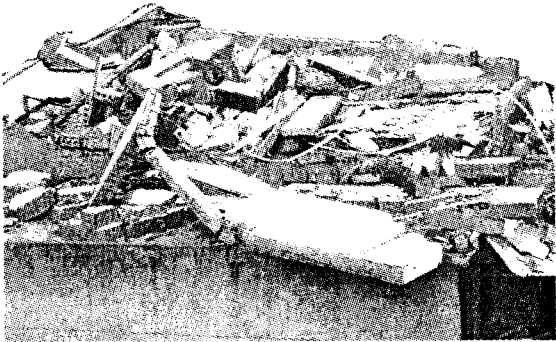
使用预制楼板的砖混结构,如果顶部的没有设置构造柱和圈梁而且墙体质量不好的话,沉重的楼

板一旦发生较大偏移,很容易拉跨墙体(图16),甚至有时发生楼板脱落和被甩出去的情况。

图16 沉重的楼板造成顶层坍塌  
Fig. 16 Roof collapse due to heavy precast slab.

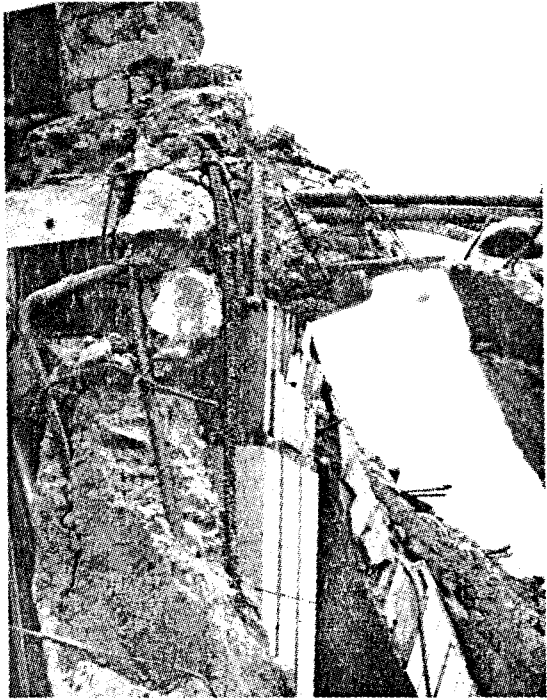
(1) 圈梁和构造柱。此次地震再次证明圈梁和构造柱的重要性。凡是设置圈梁的,多数情况下,即便结构破坏严重,发生局部坍塌甚至底层垮塌,但是仍然具有一定的整体性,结构发生完全倒塌的很少。而构造柱除了可以增加结构10%~20%的抗剪强度而外,可以很大程度上提高墙的极限变形能力和结构耗能性能,因此具有较强的抗震能力<sup>[8]</sup>。砖柱的抗剪能力很低,对于单层砌体房屋附加砖柱还可以一定程度上增强结构的抗剪能力,但是对于多层砖混结构,砖柱的高宽比很大,加上砖柱本身抗剪性不高,一旦发生脆性破坏很容易倒塌,砖柱所能起到的抗震能力非常有限(图8)。构造柱在施工上较为复杂,特别是钢筋之间竖向焊接和连接横向约束如果施工不良,构造柱很容易损坏。如图17所示,沙州镇白云街11号的砖混结构在一层设置纵筋为4根 $\Phi 40$ 螺纹钢,箍筋为 $\Phi 10$ 的圆钢的构造柱,但是仅在一层前墙两端有构造柱,房屋后部和二、三层没有构造柱。地震中墙体和现浇梁(纵筋4根 $\Phi 40$ ,2根 $\Phi 20$ ,箍筋 $\Phi 10$ 圆钢)的运动产生的剪切力集中在构造柱端,致使构造柱在梁柱连接处破坏,加上现浇梁的搭接措施质量不好,引起现浇梁破坏,前墙垮塌,进而使得屋顶跌落,并造成侧墙、隔墙和后墙的不同程度破坏。

图17 构造柱设置引起的破坏  
Fig. 17 Constructional column damage.

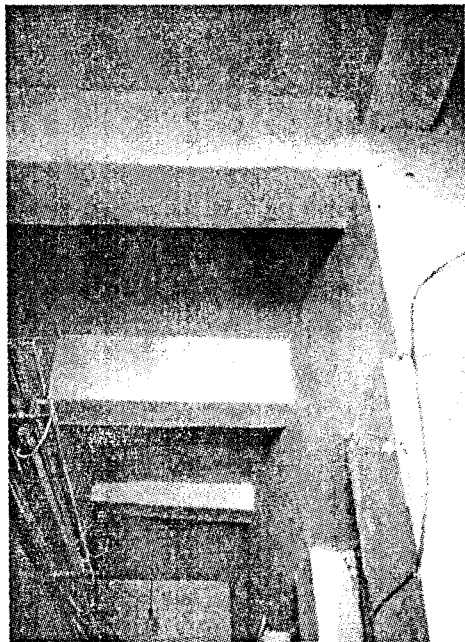
(2) “强梁弱柱/墙”。灾区有的砖混结构使用大而重的预制钢筋混凝土梁而造成墙体或者构造柱在地震中承受很大的地震剪切力,从而导致更严重的地震破坏。沙州镇沙陀街10号在建造时采用了

数根500 mm×500 mm的大规格预制梁,原以为可以提高房屋质量(图18)。但是地震时沉重的大梁给24砖内墙造成很大的剪切力,引起内墙破坏严重。过大的梁使得墙体或者构造柱承受的剪切作用更大,剪切力也相对集中。强梁和弱柱或者弱墙都是不利于抗震的。

图18 设置过大的梁加重了内墙破坏  
Fig. 18 Heavy beam exacerbates earthquake damage.
