# 丹巴甲居滑坡成因机制分析及防治对策建议

石胜伟<sup>1</sup>, 谢忠胜<sup>1</sup>, 王军朝<sup>1</sup>, 郑万模<sup>2</sup>

**摘要:**在总结分析四川丹巴甲居滑坡地质环境背景及变形特征基础上, 阐述了甲居滑坡的成因机制特点, 分析了其稳定性及破坏方式, 并对滑坡的防治提出了对策建议。

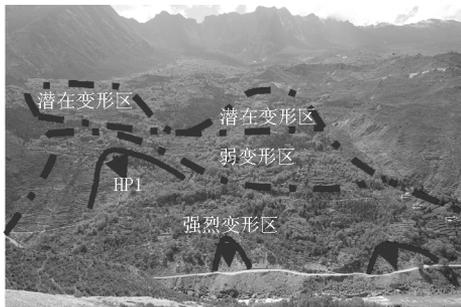
图 1 滑坡变形程度分区图

甲居滑坡根据地表变形强烈程度可分为前缘强烈变形区、中部弱变形区与后缘潜在变形区 3 个部分(见图 1)。变形区总体平面形态呈 M 形,东西向平均长约 1200 m,南北向平均宽约 1000 m,面积约 1.2 km<sup>2</sup>。变形区内呈阶梯状地貌,地面坡度 10°~32°,前、后陡,中部缓。变形强烈部位和有明显活动部位主要集中于坡体前缘,形成多级陡坎。

本区变形迹象主要为南东侧有一小型滑坡(HP1)发育,滑坡后壁高 3~15 m,滑面深度 15~20 m,滑动方向 70°,滑体物质成分主要为碎石土夹块石,有一定胶结。该滑坡剪出口位置不明,应为受前缘临河侧坡体变形牵引产生的局部滑塌。

区内前缘另有 2 个小型滑坡发育,滑动方向垂直于大金川河,滑面深度 1~5 m,滑体成分主要为碎石土,为小型土质滑坡。除以上变形迹象外,本区多处见小范围塌滑形成的错落陡坎,错落高度 3~6

本区变形迹象主要为坡面南侧有一条线形拉张裂缝,走向 90°,缝宽 5~15 cm,深度 30~60 cm,延伸长度 30 m,缝内有一定泥质冲填。区内多处房子有裂缝发育,裂缝多沿铅直方向发展,缝宽 0.5~1 cm。除以上变形迹象外,本区多处见小范围塌滑形成的陷落坑,深度 0.3~2 m。
