## 岷县漳县 6.6 级地震典型滑坡特征及其诱发机制<sup>①</sup>

**摘要:**地震和降雨是滑坡产生的两大诱因。一般认为二者的耦合作用概率小,在现实中也较少发现此种实例。岷县漳县 6.6 级地震中黄土地震滑坡广泛发生,本文通过现场调查,在相关降雨量数据、航空影像空间分析的基础上研究了两个地点(永光村滑坡和堡子村滑坡)的典型地震黄土滑坡的空间展布特征和发生、发展过程,分析了诱发机制。结果发现:(1)地震滑坡呈带状分布与地震发震构造走向一致;(2)位于极震区范围的永光村黄土滑坡具有泥流特征,土体含水量可达塑限以上,是由于过量降水和强地震动耦合作用下发生;(3)堡子村黄土地震滑坡则主要为强地震动所诱发,滑距较短,并具滞后发生特性。本结果对未来地震中滑坡的预防与防治具有借鉴意义。

## Study of the Characteristics and Inducing Mechanism of Typical Earthquake Landslides of the Minxian—Zhangxian $M_s6.6$ Earthquake

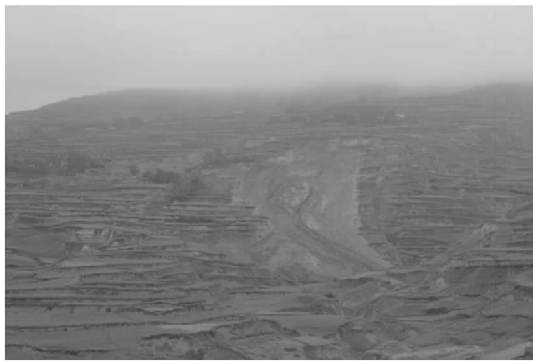
图 2 永光村东侧滑坡  
Fig. 2 The east earthquake landslide near Yongguang village

永光村滑坡分为东西两处(图 2,3),发育于同一坡体之上,物源基本一致。东侧滑坡掩埋 6 户人家,无人员伤亡;西侧泥流状滑坡掩埋 8 户人家,造成 12 人被埋死亡。两处滑坡皆为土层内部滑移,土类为粘土和黄土,粉质含量不均,表层覆盖层较厚。相较东侧滑坡,西侧滑移因土体含水量更高,结合滑移展布形态,可定性为泥流状滑坡。永光村东西两侧坡体滑移相夹的坡体部位未失稳(图 2、图 4)。图 5 是西侧泥流状滑坡前端冲沟两侧崖壁破坏及滑移终止位置的实际情况。

由滑坡体后缘形态对比可知,永光村东侧滑坡与西侧泥流滑坡规模基本相当,滑体在平面上呈面状展布,其主轴大致 NS 走向。滑坡体后缘残留土体高耸,后缘宽度约 100 m,高约 30 m;滑坡体最前缘滑移距离约为 200 m,土方量约 33 万立方米。

由于震前连绵大雨,地震发生当天村民较平时起床较晚,且多在家中休息。东西两侧滑坡规模相当,但人员伤亡差异显著,可以初步推测东侧滑坡触发时间较西侧稍晚,但时间间隔不会太长。可能是这一时间差使东侧滑坡周边居民幸免于难。对比而言,东侧滑坡体滑移特征与西侧滑坡体差异显著,主要体现在滑坡体滑移距离、土体展布方式、滑坡体物性参数及滑移速度等方面。在相同高程的位置上,西侧滑坡后缘可见,但东侧滑坡残留土体高耸且土质极为松散,不见后缘坡壁。现场考察可见东侧滑坡体在脱离原有位置后沿直线滑移了一段距离,其最前端止于一小型冲沟。

东侧滑坡的主导诱因与西侧滑坡相同,也是降雨与地震耦合作用下的结果。不同的是,东侧滑坡后缘并无山泉出露,土层内部水体渗透性可能较西部差,所以在相同降雨条件下,属于同一坡体不同部位的土体失稳在滑移特征上具有显著差异。现场考察结果也显示东侧滑坡内部土体的含水量较西侧泥流状滑坡低。

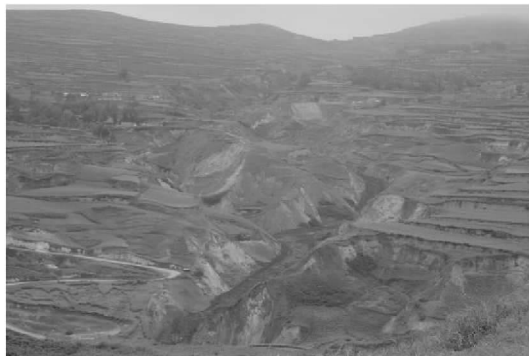
图 3 永光村西侧泥流状滑坡  
Fig. 3 The west earthquake landslide like mudflow near Yongguang village

西侧泥流状滑坡在平面上近似呈现 L 型,大致 NS 走向。该泥流状滑坡体在滑坡后缘滑移起始位置至前缘终止部位的范围内,呈现连续分布,由土体形态上能够看出该滑坡在滑移时具有相当的流动特性。滑坡后缘宽约 100 m,高度 30 m 左右;滑坡体前缘在冲沟出口位置的宽度约为 13 m,最大滑移距

离约为 1 km。终端止于冲沟出口的桥梁位置,距离桥基约 0.5 m。滑坡整体落差约为 253 m,平均坡度 18°,土方量约为 40 万立方米。

依据其分布特征,西侧滑坡体失稳之后冲破原有前端凹形地势,滑移进入与之交角约  $30^\circ$  的大型冲沟(在永光村和永星村范围内其长度与宽度最大),顺沟向下游滑冲,止于永光村和永星村分叉路口北侧的拱桥前。该泥流状滑坡在进入冲沟的位置可明显看到滑体受阻形成的土堆,并且有部分泥流回溯入该冲沟上游,最大距离约为 20 m。泥流回溯与泥流及冲沟上游底部的落差有关,回溯泥流规模不大,表明泥流运移速度较快,这与现场考察过程中由当地居民处了解的情况相一致。

泥流状滑坡是降雨与地震耦合作用下的产物。由该滑坡展布形态容易推测滑坡体内部含水量较高。这一点在现场考察过程中进行的初步含水量测试及该区降雨量数据(表 1)得以证实。测试结果表明,滑坡土体含水量高于塑限,低于液限(图 8)。同时,在滑坡后缘遗留土体中局部土体表面能够观察到明显水渍;某些车辆碾压痕迹中明显观察到土体软化现象,其内部可能出现似液化行为。据当地村民介绍,岷县 6.6 级地震前夕当地连续几天遭受中雨,并在地震前一天晚上遭遇暴雨。与前 2~3 年相比,今年的雨量相对较少,村民本以为不会有什么问题,但没料想地震的发生。需要注意的是,该滑坡后缘原址有山泉出露,山泉的发育可能是诱发该侧滑移的不

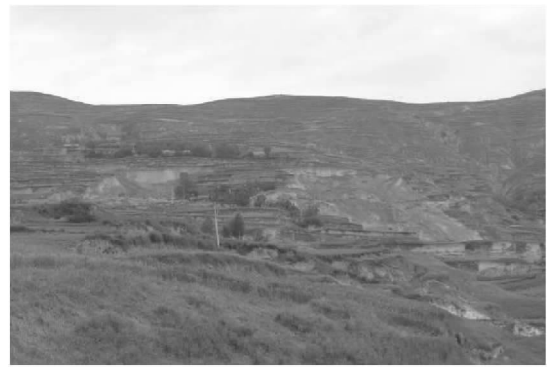
图 4 永光村滑坡主体(左侧为泥流状滑坡,右侧为滑坡,中间部位未失稳)

Fig. 4 Main section of Yongguang earthquake landslide (the left is mudflow, the right is landslide and the middle is stable section)

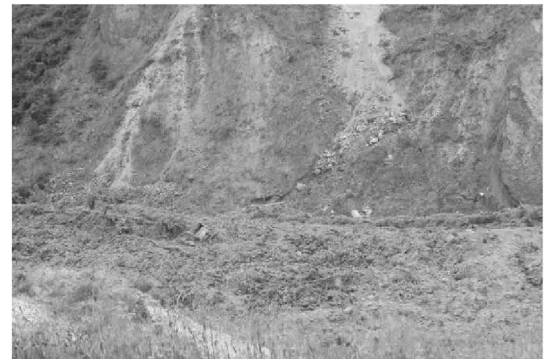
图 5 永光村滑坡(泥流)临近末端冲沟的滑塌(含水量较高)

Fig. 5 The section of mudflow near the end of Yongguang earthquake landslide in ditch (with higher moisture content)

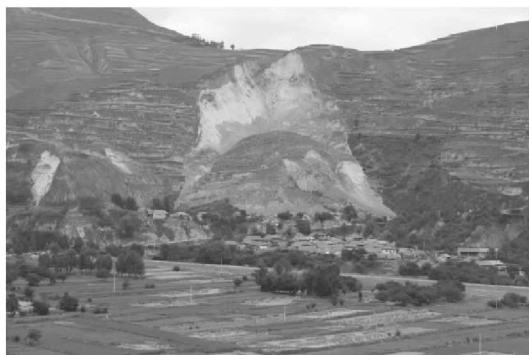
图 6 维新乡堡子村黄土地震滑坡

堡子村滑坡位于岷县维新乡,距离乡政府所在地东面约 2 km。据村民介绍,该滑坡触发于岷县 6.6 级地震之后约 40 分钟(考虑危难状态下人对时间估计的不可靠性,该延后时间可能较短,可能在 30 分钟之内)。

滑坡体展布形态:堡子村滑坡距洮河约 1 km,属于黄土层内滑坡。该滑坡后缘近乎直立,倾角约  $70^\circ$ ,最高点至坡脚高差约 200 m,滑移距离不足 100 m。滑坡后缘能够明显观察到的滑移后壁面长约 150m,高约 80m,滑坡体土层厚度近 30m,初步估算滑坡体总土方量约 70~100 万立方米(图 6、7)。

Fig. 6 Loess earthquake landslides near Puzi village in Weixin town slip

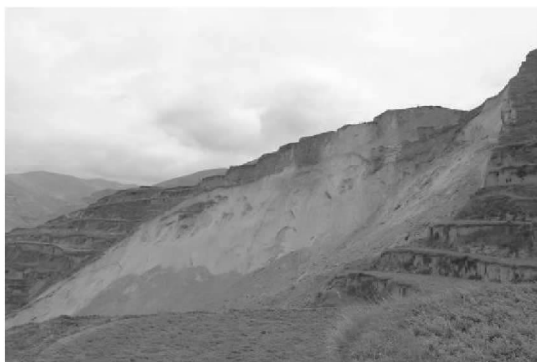
图 7 堡子村滑坡滑移面的后缘

Fig. 7 The back of slide face of Puzi landslide

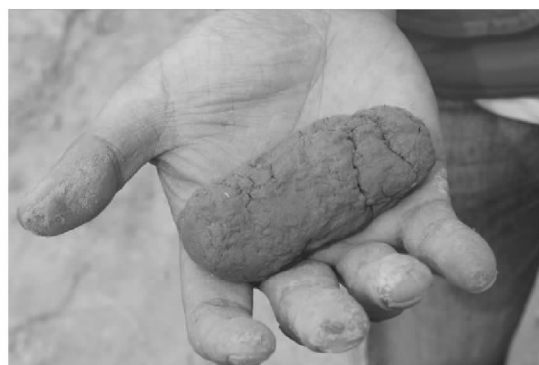
图 8 永光村西侧滑坡(泥流)土体含水量现场测验(高于塑限,低于液限)

Fig. 8 Moisture content testing for the west landslide (mudflow) of Yongguang village (higher than plastic limit and lower than liquid limit)

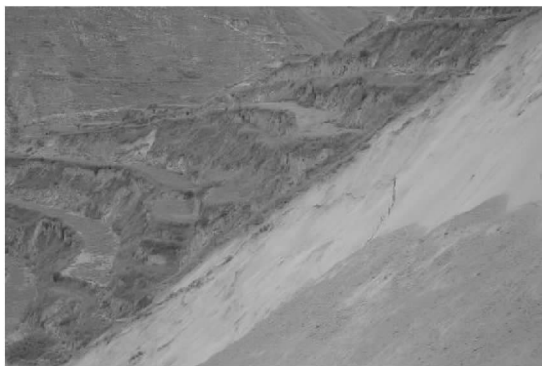
图9 堡子村滑坡滑移面上的横向裂缝

相较永光村滑坡,堡子村滑坡的滑移面倾角更高,滑移距离更短。同时,堡子村滑坡体内部含水量很低,与永光村滑坡体含水量高于塑限接近液限不同,低于塑限。值得关注的一点是,从目前坡体形态来看,该滑坡很可能尚未达到可靠的平衡态,该滑坡滑移面上的出现横向裂缝(图9),为上覆土体滑移拉裂所致,滑移趋向使之向右侧立壁偏转,说明滑坡有进一步发展的可能。若考虑接下来灾区的降雨或

Fig. 9 Cross crack on the back of slide face of Puji landslide

者再次强余震地震发生的可能,应对该滑坡周边及下部的居住点安全给予充分重视。尽快针对滑坡体

进行有效切削或者加固措施,以降低再次滑移的风险。
