汶川地震断裂带科学钻探项目 WFSD - 4S 孔卡钻事故处理

摘要:汶川地震断裂带科学钻探项目 WFSD - 4S 孔地层复杂, 钻探施工难度大, 孔内缩径、坍塌、掉块事故频发, 给钻探施工带来了极大的困难。就 WFSD - 4S 孔在孔深 517 m 发生的卡钻事故进行了详细的阐述, 分析发生卡钻事故的原因及条件, 采用了强力起拔、反钻杆、可退式打捞矛打捞、套铣等手段, 最终成功处理该起卡钻事故。该起事故的经验, 为同类事故的处理提供借鉴及参考。

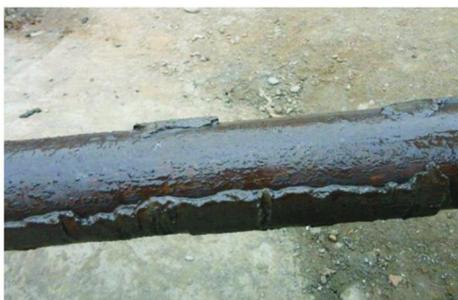
图2 被粘附的钻杆

3.2 采用反丝钻杆处理

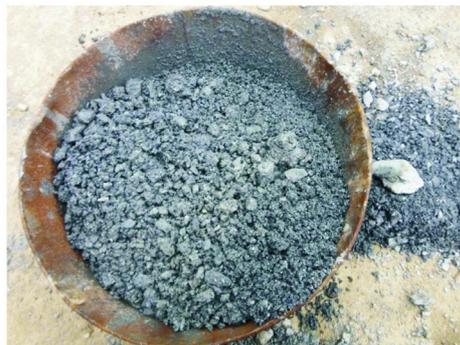
图3 采用取粉管取出的孔内沉淀岩粉

为了防止再次发生 $\text{Ø}146$ mm 套管粘附卡钻,减少了每次套铣的套管数量(由 60 m 减为 30 m),同时循环冲洗液就用洗衣粉水。但是又带来了新的问题,由于洗衣粉水长时间在孔内循环,破坏了孔壁上已经形成的维护孔壁稳定的泥皮,造成孔内掉块卡钻及岩粉沉淀,致使每次套铣结束后,岩粉沉淀埋住孔内事故钻杆,锥子无法吃住钻杆。采用自制取粉管多次取粉(见图3),都无法彻底解决岩粉沉淀的问题,最后采用北京探矿工程研究所配置的双聚物冲洗液体系,有效地起到了护壁携粉效果,同时有效地降低了发生粘附卡钻的几率。
