天水市秦州区白家堡子滑坡特征与治理措施探析

摘 要:以天水市秦州区白家堡子滑坡为研究对象,利用已有资料和野外实地勘察对其发育特征和物质组成进行系统的分析。明确了白家堡子滑坡属牵引式中厚层黄土—泥岩滑坡,滑体主要组成物质是黄土及部分全—强风化泥岩堆积层,滑体分上下两层滑面,滑面位于黄土—泥岩界面或泥岩中,滑体缺少约束条件,较易变形失稳,长期处于活动状态。最后,根据白家堡子滑坡的特征,结合该区域的城市详细建设规划,初步提出白家堡子滑坡治理措施,为后期相邻滑坡的治理提供参考。

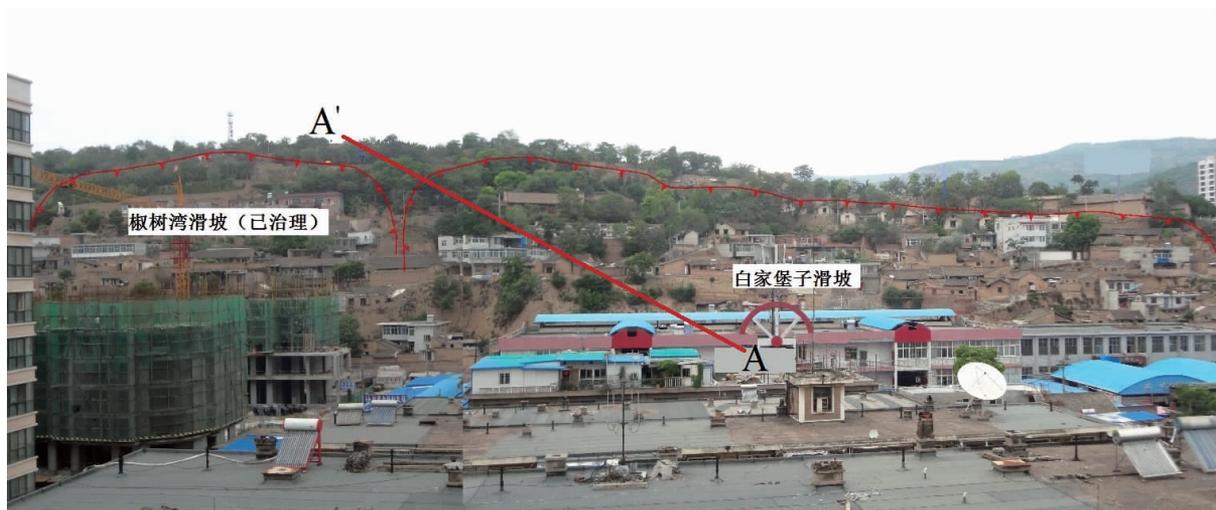
图1 白家堡子滑坡和椒树湾滑坡

Fig. 1 View of Baijiapuzi landslide and Jiaoshuwan landslide

白家堡子滑坡位于秦州区绿色市场北侧、白家堡子村所在的斜坡体上。西侧与椒树湾滑坡相接^[6-8],东侧以军分区机械所及泰山庙所在的平台西侧陡坎为界,后缘位于坡体北侧的洪斌驾校前缘陡坎处。由于持续降雨和坡体排水不畅,雨水渗入坡体,致使斜坡土体力学强度降低,坡体内应力结构发生变化,造成白家堡子滑坡在本世纪初发生局部变形,后缘出现拉张裂缝,前缘延伸至坡体坡脚绿色市场(图1)。

白家堡子滑坡位于椒树湾滑坡东侧,整个滑坡区平面上呈“簸箕状”、“敞口状”(图1)。滑坡体前缘坡脚最低海拔1182 m,宽度达250~270 m,后缘最高海拔1240 m,宽150~170 m,前后缘相对高差58 m,平面面积 $3.71 \times 10^4 \text{ m}^2$ 。滑坡东西宽度不等,南北长170 m,高差达到40 m。经地表调查及根据后壁走向,前缘抵达绿色市场北侧,坡脚陡崖高出操场地面4~6 m,滑动方向为SE 20°,滑体厚度20~25 m,体积约 $90 \times 10^4 \text{ m}^3$,主滑段倾角14°。

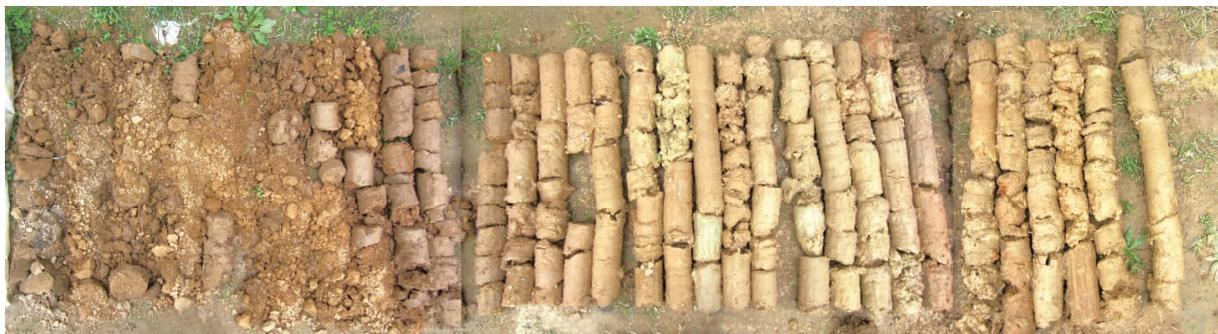
图2 白家堡子滑坡ZKB-05钻孔岩芯(31.0 m)

Fig. 2 Core sample from ZKB-05 drilling hole in Baijiapuzi Landslide(31.0 m)

在白家堡子滑坡区布置钻孔6个,钻孔深度30 m左右,均钻入滑体以下一定深度并穿过强风化层,但未揭穿泥岩,浅井揭露至上层滑面。地质编录表明,黄土及部分全一强风化泥岩堆积层是滑坡体主要组成物质(图2)。

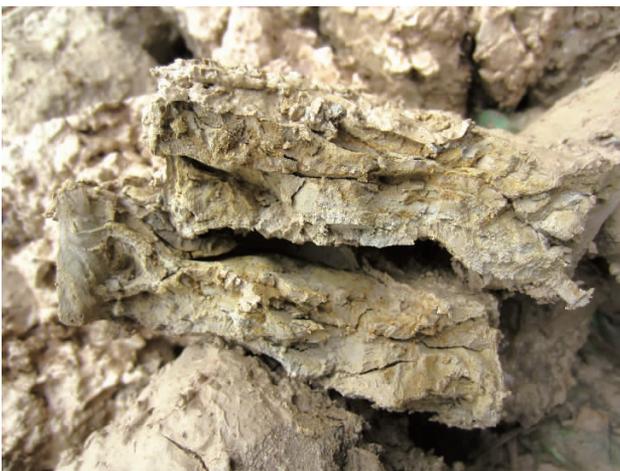
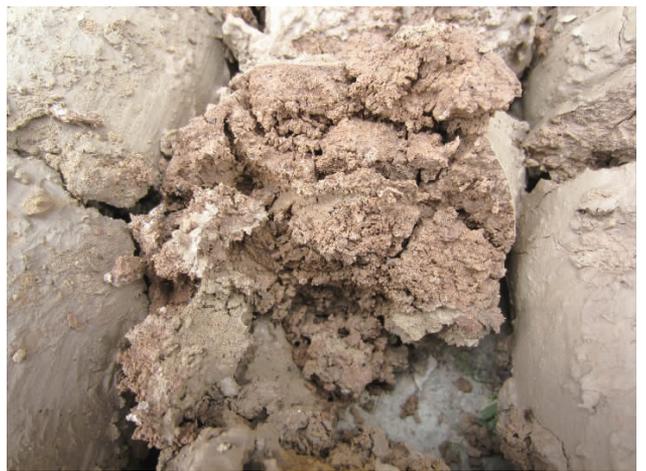
图3 分布黄绿薄膜岩芯和强风化状岩芯

Fig. 3 Cores sample with yellow-green film(left) and strongly weathered core sample(right)

坡前段(级)滑体的位移面,形状为近似“圆弧形”,从后至前由下滑段的圆弧状渐变为主滑段的弧形曲线,倾角 $13^{\circ} \sim 40^{\circ}$,呈后陡而前缓的态势,滑面埋深自坡脚向后递增,为5~8 m,平均6 m,剪出口在其坡脚坡口线和下部小平台的转折处,且每年的丰水期有泉水渗出;深部的下层滑面是1#滑坡整体变形滑移的结构面,纵向延伸范围较上层滑面长,倾角变化基本一致,埋深5~12 m,平均9.5 m。上下两层滑带(面)均处在老滑坡堆积物中,滑带厚度0.5~0.8 m不等,属于滑坡堆积物中的软弱层,岩性为强风化泥岩,受多期次位移运动,滑带土结构性很差,虽然呈现成层性,但已被挤压或搓揉至土状,钻孔内表现为具光滑擦痕的片状结构面或潮湿可塑的结构层,色泽较深、富集有水溶或氧化作用而成的黄绿及锈红薄膜或条痕,力学性质类似粘土,强度低(图3)。

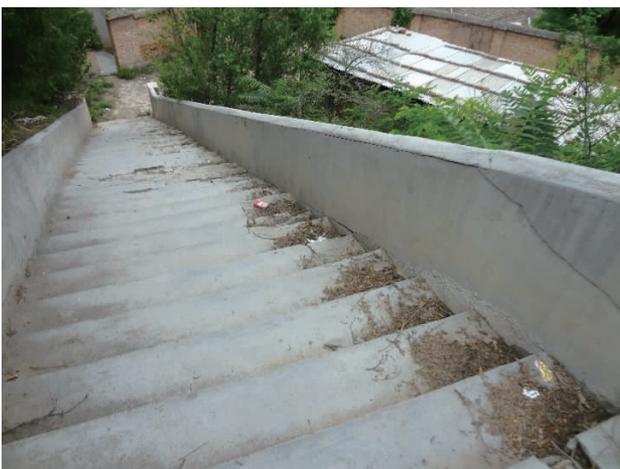
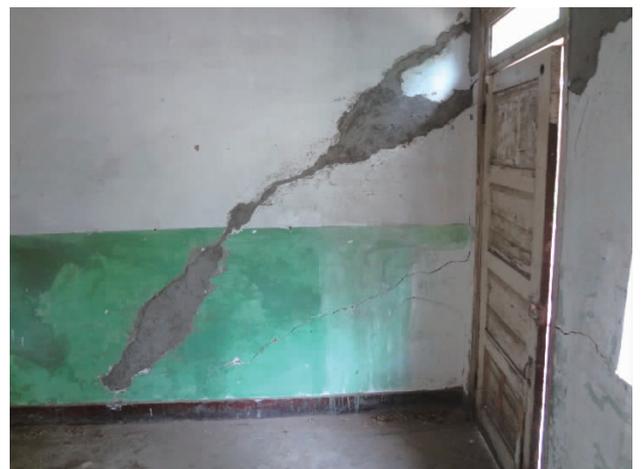
图 4 房屋墙体与台阶上分布的裂缝

Fig. 4 Cracks on the walls of the house and steps

实地调查发现,人类活动是触发滑坡的一个重要因素。白家堡子滑坡体变形迹象主要分布在后缘一带,坡面上建筑房屋、修筑公路等人类工程活动导致坡体局部临空面增多,破坏了坡体稳定状态。人类工程活动造成坡面多处受拉张应力影响,以武警支队教导队院内最为突出。位于第 4 级平台上的多数房屋墙体上,出现数条不等的拉张裂缝,裂缝长 5~5 m,宽 5~5 cm,在 3、4 两级平台通行的台阶上,分布 4~5 条规模不等的裂缝,台阶变形严重(图 4),这是坡面上张应力进一步发展、增大的佐证。同时房屋前地面也出现下沉现象,平台前缘砖砌围墙亦变形明显,原因为地表水沿白家堡子滑坡后缘发育多条拉裂缝渗入坡体,沿结构面向下渗流,由坡体中部渗出地表,弱化软化黄土—泥岩接触带力学性质,黄土—泥岩接触带及强风化泥岩局部贯通

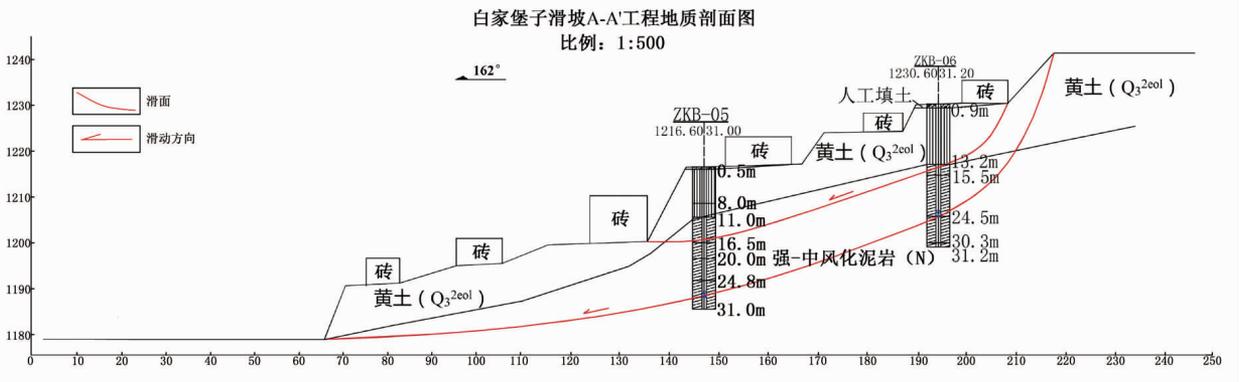
图5 白家堡子滑坡剖面图

Fig. 5 Cross section of Baijiapuzi landslide

碎泥岩出露,裂隙发育、结构松散。根据野外实地调查,白家堡子滑坡滑体表面特征明显,且存在新变形的迹象。白家堡子滑坡纵向上坡表呈多级宽缓台阶分布,中部为多级较宽缓平台,从滑坡体前缘到滑坡后缘大体可分为4个平台,第1级平台整体具有一定坡度,其上为白家堡子村,平台宽60~70m;第2级平台高程为1216~1218m,宽20~30m;第3、4级平台之上为武警支队教导队厂房,规模相仿,在一定程度上受人类工程活动影响明显,宽约20m(图5)。
