孕镶金刚石钻头胎体磨损因素

郑玉琢

(北京探矿工具厂)

了解金刚石孕镶钻头磨损的因素,才能合理设计和使用金刚石钻头。认为岩屑是孕镶金刚石钻头磨损的主要因素。调整钻进参数和钻头设计参数,以控制岩屑对钻头的磨损强度,可收到好的钻进效果。

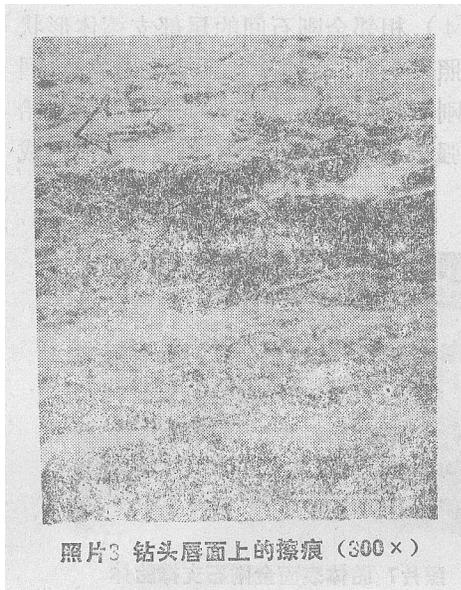
照片3 钻头唇面上的擦痕 (300×)

另外,在钻头唇面金刚石被压碎或脱落的情况下,唇面胎体上也会留下很明显的擦痕(照片3)。这些痕迹是脱落的碎裂金刚石对胎体的摩擦、刻划的结果。所以,刻痕多在金刚石切削刃附近。
