汶川地震后甘肃临夏北塬黄土场地大面积沉陷研究^①

Study on Large-scale Subsidence of Loess Site after Wenchuan $M_s8.0$ Earthquake in Beiyuan, Linxia County, Gansu Province

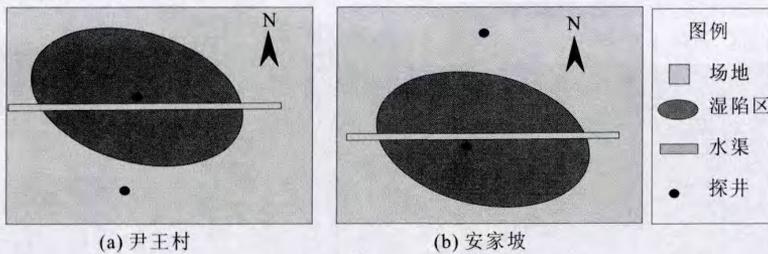
图 1 临夏北塬湿陷性黄土地及取样点示意图

作者等对北塬地区黄土湿陷灾害较严重的土桥、桥寺、先锋和安家坡四乡镇进行了调查,调查中发现黄土湿陷灾害造成了这些乡镇耕地产生不同规模的沉陷,其中位于土桥镇尹王村和安家坡乡安家坡村的两个碟式沉陷的场地面积超过 0.1 km²,最大沉降量分别达 1.8 m 和 1.5 m,其周围由于湿陷产生的拉张裂缝最宽处可达 15~20 cm。图 1 为上述两处场地的示意图,场地沿水渠大致呈对称分布,湿陷区颜色越深表示沉降量越大,湿陷区周边虚线为拉张裂缝。

通过对北塬地区不同场地黄土湿陷情况的对比,以及对湿陷场地与邻近未湿陷场地进行对比,选取了土桥镇尹王村、安家坡乡安家坡村的湿陷与未湿陷场地(图1),分别在2.5 m、5 m深处取样,进行物性指标测试,结果如表1所示。

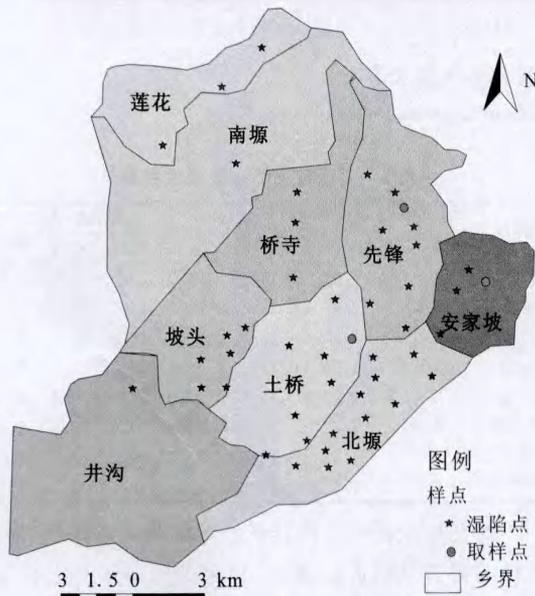
图 2 北塬地区主要大面积沉陷点分布

北塬地区大面积沉陷场地分布如图2所示,其造成的灾害情况如图3所示。

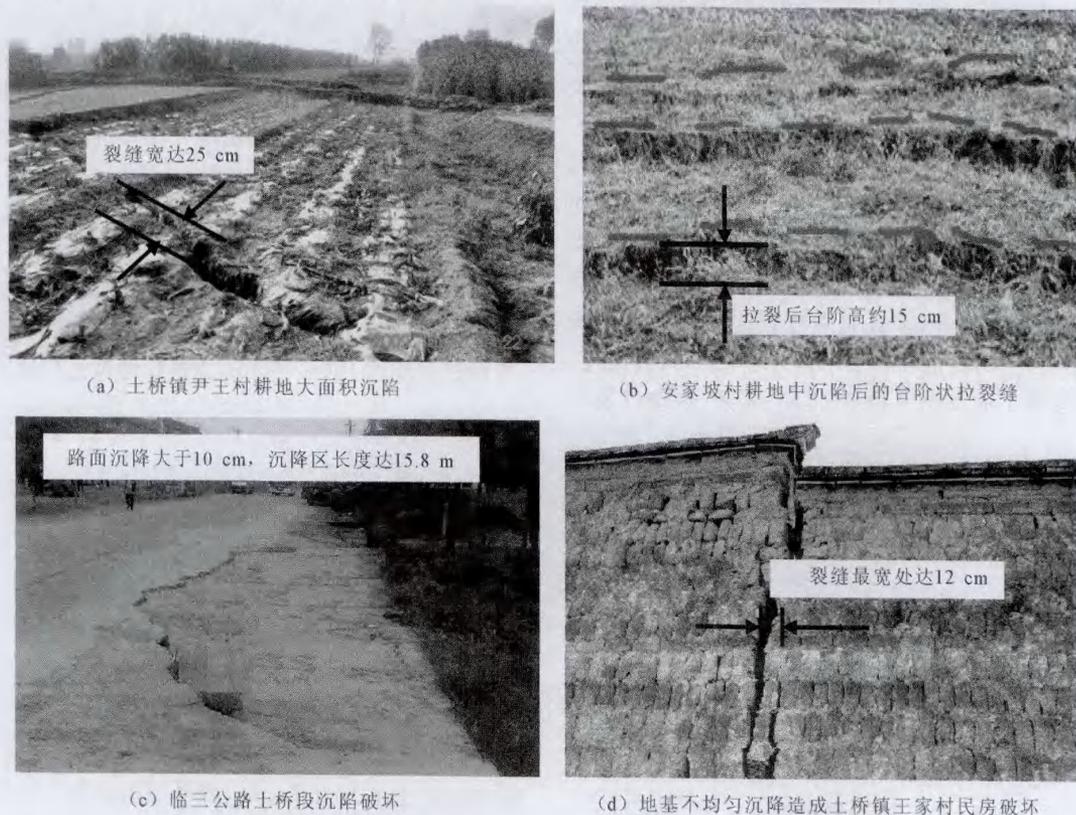
图3 临夏北塬地区典型黄土沉陷灾害

基础设施造成了较严重的破坏。临夏至三塬公路桥寺乡江川段受湿陷影响导致路面难以硬化的路段长达600 m;土桥镇通往重台塬的村镇公路阳洼大坝段出现湿陷坑,长轴近3.8 m,短轴2.7 m左右,深度超过2.5 m,地基的不均匀沉降还造成公路路面开裂长度达15.8 m。四乡镇多所民居出现不同程度

的破坏,轻者地面、墙体开裂,重者房屋成为危房无法居住。北塬渠各支干毛渠均造成不同程度的破坏,严重者渠道错位,渠水渗漏,使湿陷灾害更加严重。

作者等在北塬地区考察时了解到,位于尹王村取样点附近的土桥镇环镇东路在修建时用灰土垫层并进行了夯实处理,并对道路两边的排水沟进行了水泥硬化。该公路自 2007 年建成以来,尽管周围农田发生了显著地湿陷沉降,道路并未产生破坏。

此外,防止水的渗漏是防治北塬地区黄土湿陷灾害的最重要手段。具体措施有:(1)使用混凝土块等材料硬化灌溉渠道,并定期进行检查修复,减少渠水的渗漏;(2)合理的进行居民点的给排水规划,对于雨水采用集流措施,以防造成黄土湿陷灾害。

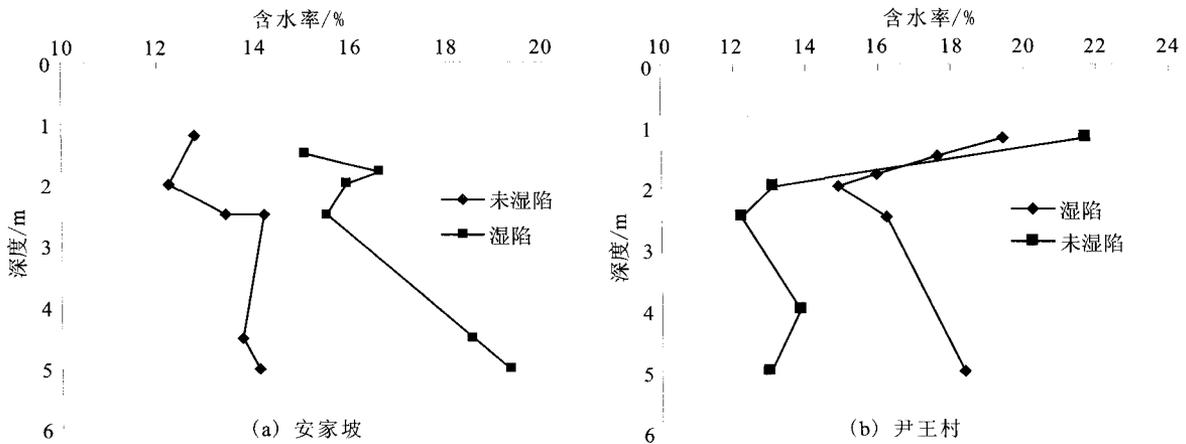
图 4 安家坡与尹王探井试样的深度—含水量分布

对北塬地区不同场地湿陷与未湿陷探井中不同深度土样的含水率测试结果,对比湿陷和未湿陷试样的含水量,结果如图 4 所示。

由图 4 可得以下结论:(1)地表由于受取样前降雨的影响,含水量较高,而到深度 2 m 左右时,含水量有所降低,然后含水量又有所增加。整个含水量随深度的分布呈“C”形,局部对深度增加呈“S”形。(2)两个场地上,同一深度时湿陷处探井黄土的含水量均大于未发生湿陷处探井黄土的含水量。而且干湿探井含水量的差别随深度的增加有增加的趋势,其差别在安家坡和尹王村最大分别为 6%,4%,由此可知该地区黄土湿陷是从底部向上发展的。

深度土样含水率的变化趋势证实了这一推断的正确性。水的聚集使覆盖层底部黄土由于颗粒间起胶结作用的可溶盐溶解,大孔隙减少,致使底部黄土湿陷。随着积水不断渗透扩散,发生湿陷的范围越来越大,最终引起地表沉降。
