海原5.5级地震宏观考察初步总结

1982年4月14日海原发生5.5级地震后，兰州地震研究所科技人员*即赴现场考察。同时到达的有宁夏回族自治区地震研究所、国家地震局地球物理研究所、宁夏固原专区地震办公室等单位。各有关单位在现场互相协作，调查、访问了宁夏海原县和甘肃靖远县14个公社60多个居民点。

通过考察，确定了这次地震的宏观震中位置为：北纬 $36^{\circ}48'$ ，东经 $105^{\circ}31'$ ，即在宁夏海原县蒿川公社境内，位于仪器震中南东5.5公里处。震中烈度为Ⅶ度。相应勾画出Ⅵ度、Ⅴ度区的范围。同时对震害特征、发震构造背景等作了初步分析。

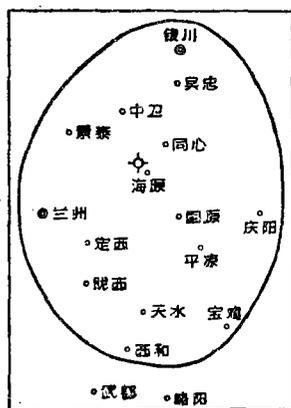
图1 海原5.5级地震有感范围示意图

这次地震有感范围较大，东起甘肃庆阳，西抵兰州，南自甘肃西和、礼县一带，北达银川平原。呈一近南北向椭圆形，其面积约12万平方公里(图1)。直接受灾区为宁夏海原县的蒿川、西安洲、徐套、关桥四个公社的十二个生产大队(三十四个生产队)。

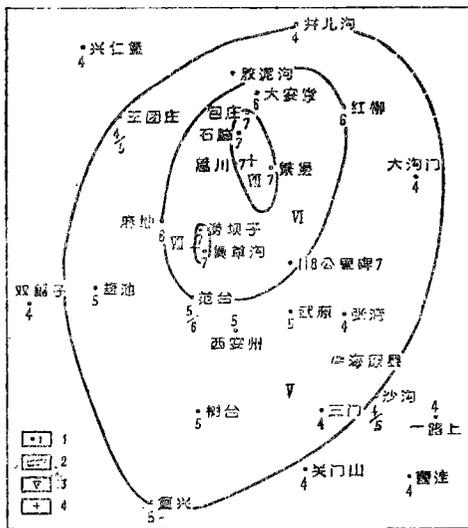
图 2 1982年4月14日宁夏海原蒿川5.5级地震烈度等震线图

在大量宏观调查资料的基础上, 汇集整理出各居民点的震害情况, 在没有居民点分布的地区, 则以地表破坏为主给以评价, 再根据裂度标准进行综合评定。在此基础上编绘出这次地震烈度等震线图(图2)。它有如下特征: 等震线为一不对称的椭圆形, 具有北密南疏、西密东疏即向北、西裂度衰减快; 向南向东衰减慢的特点。如若考虑有感范围的分布, 也同样具有上述特征。特别是向北衰减较快这一特点, 与1920年海原大地震有共同之处。各烈度区长轴方向, 包括有感范围的界线, 大体呈近南—北方向延伸, 认为是受近南—北方向构造控制的结果。在Ⅵ度区内有一明显的Ⅶ度分异常区存在, 这是该区的场地条件所决定的。

Ⅶ度区大部分在蒿川公社境内, 包括蔡堡、石脑、周套等地。呈一椭圆形, 长轴15公里, 方向为北10°西, 短轴6公里, 面积约70平方公里。如蔡堡, 地处沙河高级阶地之上, 地形较平坦, 背依黄土山坡。拱窑、后墙普遍开裂, 少数倾倒以致塌顶。土搁梁房墙体均出现

Ⅵ度区北起申套、南抵范台，东自罗山，西达罗全，呈一椭圆形，长33公里，方向北14°东，宽21公里，面积约544公里。如罗套，坐落在河沟阶地上，全村有拱窑15孔，土搁梁房52间。地震时，拱窑倒塌三孔，土搁梁房不同程度产生裂缝，有一间山墙倒塌（照片11）。桌上器皿翻倒、掉地。沙沟崖，地处沙沟北岸阶地上，一孔拱窑塌顶。土搁梁房大都有裂缝。架上的碗罐等少数翻倒，灶上平放的铁锅立起。范台，拱窑大部分窑脚、窑面产生裂缝，其中三孔拱脚边墙倒塌。崖窑内顶出现裂缝，少数土搁梁房后墙出现较大裂缝，多数墙体有小裂缝。山坡发生重力裂缝。

Ⅴ度区南起浪淌川，北到徐套北5公里，西自干盐池西，东至关桥，呈一椭圆形，长70公里，宽46公里，长轴方向为北13°东。面积约2528平方公里。如甘肃省靖远县种田公社，少数拱窑产生新的裂缝或旧裂缝加宽，个别老旧拱窑震倒一角。土搁梁房在墙角处偶见有裂缝。一米多高的烟囱，上放的挡风砖落下。靖远县复兴公社，围墙掉皮，堡子城墙高约5米，原有小裂缝，地震时加宽。海原县西安洲公社，旧拱窑端墙出现宽约3—5毫米裂缝（照片12）。海原县财经局，高约2米的烟囱上部向南倒塌。徐套公社少数拱窑墙角产生裂缝，个别土搁梁房有新的裂缝产生。

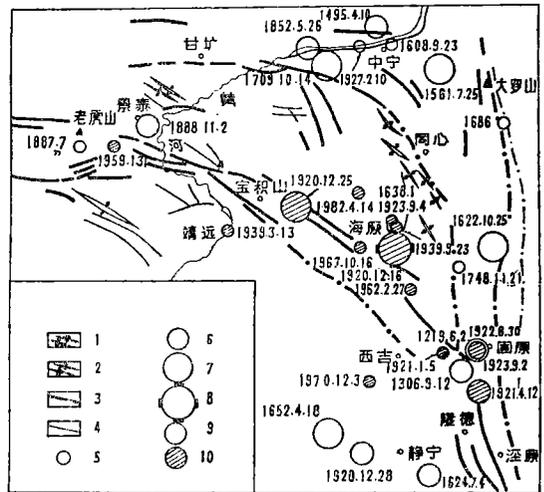
图3 西海固地区 $M_s \geq 5$ 级地震震中分布图

海原5.5级地震发生在上述格架西侧青藏隆起地块的边缘，二条规模巨大的弧形构造带之间的海原构造盆地内（图3）。

香山弧形构造带，主要由古生代地层组成，其东北深断裂长约380公里，1709年中卫7.5级地震就发生在此断裂附近。

六盘山弧形构造带，形成较早，活动极为频繁而强烈，其东北缘的六盘山深断裂，控制着早古生代、中、新生代沉积，是一条长期活动的深断裂带，沿断裂有超基性岩体分布。断裂带总长达1100公里。1920年海原8.5级大地震就发生在此断裂带上。

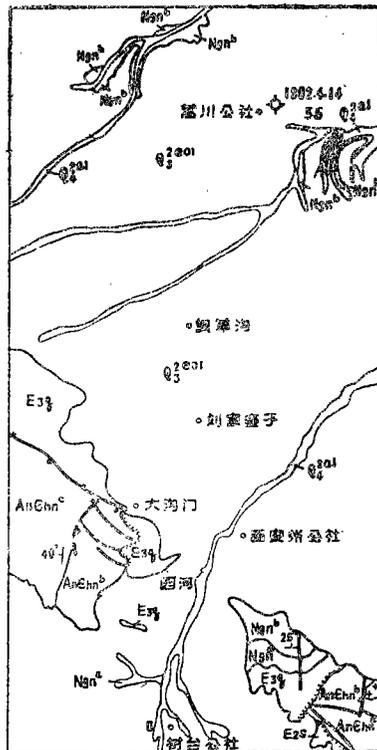
图5 兴仁堡——臭草沟断裂示意图

构造是近南北向展布的。它可能就是树台—园河断裂活动的结果。另一种意见认为是兴仁堡到臭草沟一带的北 30° 西隐伏断裂活动的结果（图5）。
