# 大直径钻孔施工掉钻事故的处理及预防

**摘要:**分析了大直径钻孔施工中掉钻事故的各种原因及特点, 结合工程实践, 介绍了处理孔内掉钻事故的一些方法及预防孔内事故所采取的措施。

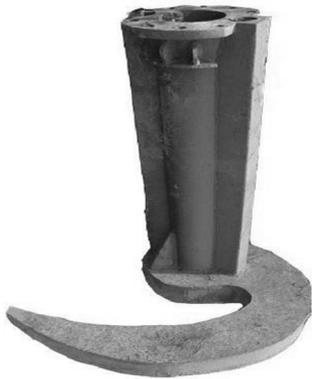
图 1 偏心钩式打捞工具

盘,一般采用偏心钩钩取的办法进行打捞。为了保证打捞工具的整体强度,偏心钩的主杆部分采用与钻杆规格相同的型材,钩体采用  $\delta 30$  mm 钢板组焊成的箱式结构,钩体厚度为 300 mm。缺口部分可加工成能分别打捞  $\varnothing 273$ 、325、351 mm 等常用系列的钻杆。偏心钩的整体高度根据钻架的提升能力一般为 3.0 m 左右。钩体中心至钩尖端的有效半径一般根据所施钻的钻孔直径确定。用偏心钩法打捞,对于孔内留有的事故钻具较长,特别是事故钻杆上端偏离钻孔中心或倾斜靠向孔壁的情况下,能取得理想效果。偏心钩的形状如图 1 所示。

某大桥主墩 12-6 号钻孔,钻孔直径 2.50 m,设计孔深 95.0 m,当钻进至孔深 93.2 m 时发生掉钻事故,提钻后发现钻杆螺栓松脱,孔内留有事故钻具总长 38.6 m,钻具总质量 48 t。考虑孔内留有事故钻具较长,孔内事故钻具上端有偏离钻孔中心的可能,确定使用偏心钩进行打捞。准确计算下入孔内的打捞钻具长度和孔内事故钻具的位置,使偏心钩下入孔深 55.6 m 位置,超出事故钻具上端位置 1 m 左右。先用人工转动钻具,有阻力时,再使用转盘轻轻转动。当转动阻力明显时,再同时慢慢提升钻具。根据设备提升参数显示,确定全部钻具提离孔底时,再正常提升。水上施工沉设护筒时,在事故钻头提至护筒底脚处,要避免钻头钩挂护筒底脚。整个过程用了 10 h 的时间把事故钻具全部打捞出来。

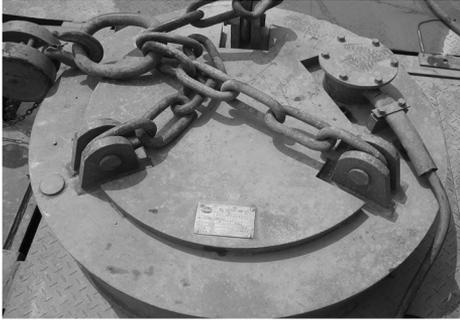
图 3 电磁铁(吸重能力为 5 t)

器进行处理,只有把钻头上面的加重块先打捞上来,再打捞钻头。一般情况是先使用电磁铁将孔内的加重块打捞上来,常用的配重块的单块质量在 4 t 以下,使用吸重能力 5 t 的电磁铁(如图 3 所示)即可将加重块打捞出来。打捞钻头时,可使用滑块式卡取器插入钻头中心管进行打捞,也可以使用电磁铁进行打捞。

某大桥 6-9 号钻孔,钻孔直径 2.80 m,钻孔深度 79.6 m,钻进至孔深 78.3 m 时,发生加重钻杆的下法兰根部断裂的掉钻事故。孔内事故钻具为  $\varnothing 2.8$  m 的滚刀钻头及叠放在钻头上方的单块质量为 3.7 t 的 6 块加重块。先使用吸重能力为 5 t 的电磁铁打捞处理 6 块加重块。在打捞处理最上面的第一块加重块时,由于其上表面沉淀有泥浆中携带的钻屑,电磁铁不能进行有效的吸附。孔内重新下入钻具,在最下面设置喷头装置,采用泵送循环泥浆,清除最上面加重块上表面沉淀的钻屑,并降低泥浆的含砂率。使用电磁铁将 6 块加重块依次打捞上来,再使用滑块式卡取器打捞处理滚刀钻头。
